# CITTA' DI TREVIGLIO

**LOTTO N. 1**

**TOMBA DI FAMIGLIA H 6**

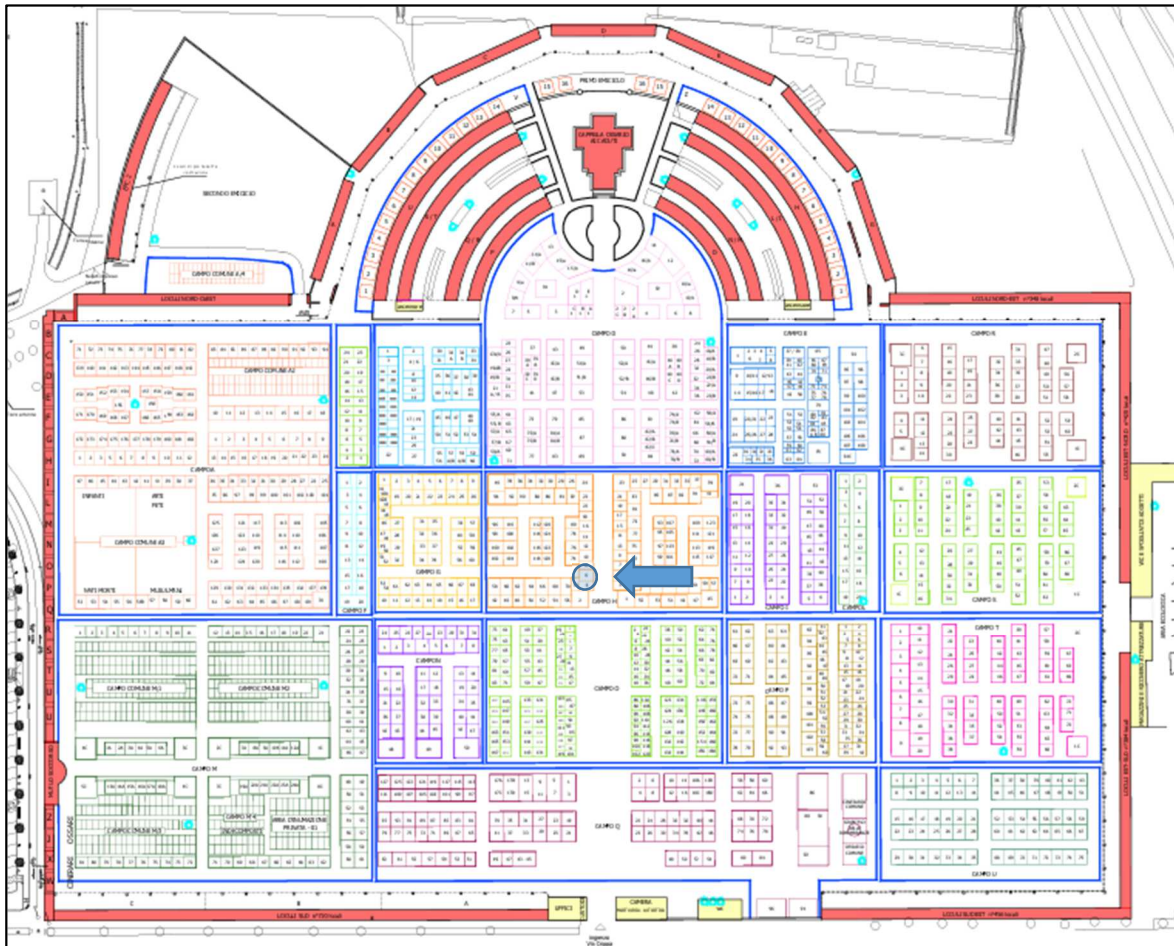
La sepoltura (libera da qualsiasi resto) si presenta esternamente al rustico, priva di monumento in pietra, con accesso direttamente dal viale principale.

Il manufatto, realizzato nell'anno 1920, ha un vestibolo centrale e ripiani su due lati, disposti su 3 livelli, le dimensioni esterne sono di circa m. 2,30 x m. 3,00. I ripiani hanno altezza di circa m. 70, in tutto sono quindi ospitabili n. 6 feretri.

Le strutture verticali sono in laterizi pieni intonacati, mentre la soletta di copertura è in calcestruzzo come il pavimento del vestibolo, mentre è in terra quello sotto i due posti al livello più basso. Nella pavimentazione centrale è stata ricavata una botola per la custodia dei resti.

Nel complesso la tomba versa in pessimo stato di conservazione, i muri si presentano lesionati, con tracce di alcune riparazioni recenti con malta di cemento. Nelle zone prive di intonaco è possibile notare come il deterioramento dei laterizi e della malta abbia favorito l'ingresso di radici. Anche il calcestruzzo della copertura è ammalorato e si possono notare distacchi di materiale. Sono evidenti sui muri perimetrali tracce di infiltrazioni d'acqua diffuse, mentre i ripiani si stanno sgretolando per la vetustà.

Per quanto riguarda il recupero del manufatto occorre evidenziare che, anche ammesso di utilizzare moderni prodotti impermeabilizzanti da applicare sulle murature interne in contropinta idraulica, la struttura di mattoni è molto deteriorata e non garantirebbe né un solido supporto alle malte, né una robusta struttura portante. Per l'esiguo spazio intorno alla tomba in oggetto, le lavorazioni sui paramenti esterni dei muri della tomba sarebbero quasi impossibili oltre che antieconomiche; infatti lateralmente sono presenti altre sepolture e di fronte c'è il viale centrale pavimentato in graniglia cementata.
